Claudia Christina Hennrich, Conny Luthardt,
Simone Reep, Harald Garrecht, Christoph Diers

Schloss Erxleben

Innovative Sanierungsmethoden zur denkmalgerechten, ressourcenschonenden Sanierung denkmalbedeutender Kulturgüter als Bildungs- und Informationsprogramm

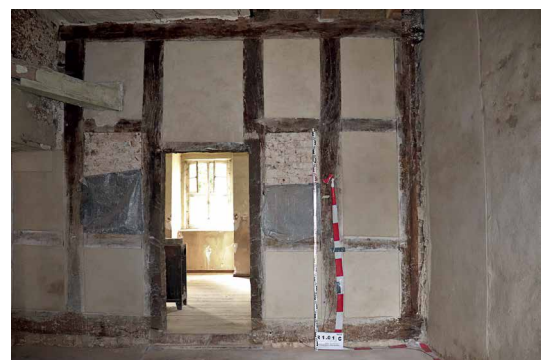
Abb. 4: Historische Fachwerkwand (Längswand)

Hinsichtlich der Instandsetzung der historischen/bauzeitlichen Fachwerkwände (Abb. 4) und Dachkonstruktion des Joachimsbaus im Schloss Erxleben wurde 2017 eine holzschutztechnische Untersuchung beauftragt und im November desselben Jahres vom Holzschutzgutachter und Bausachverständigen Dipl.-Ing. Roland Becker, begleitet von der Projektleitung, durchgeführt. Gegenstand der Untersuchung war die Feststellung der holzzerstörenden Insekten und Pilze, das Ausmaß des Befalls und der Schädigung tragender Bauteile (Abb. 5). Zudem wurden der tragfähige Restquerschnitt festgestellt so-

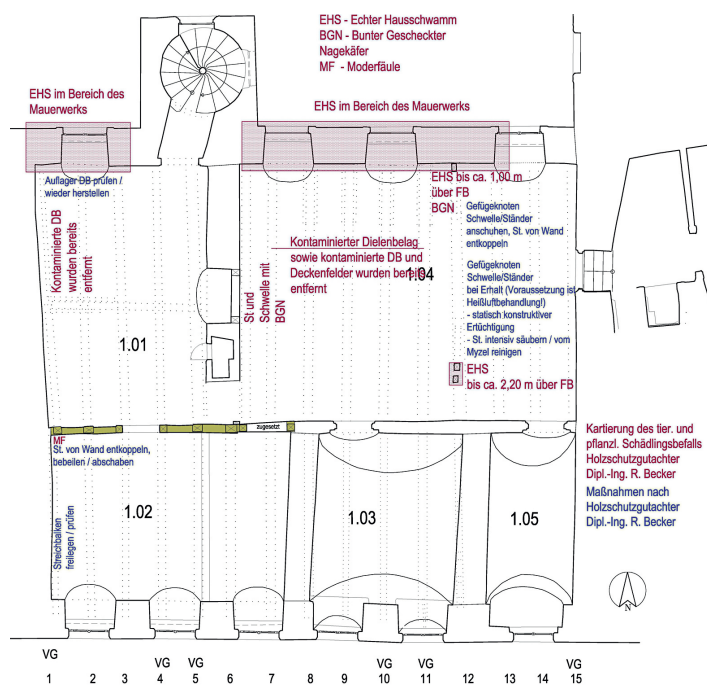
Abb. 6: Grundriss 1. Obergeschoss mit Kartierung des Holzschutzgutachters

Durch die holzschutztechnische Untersuchung wurde ein Befall der organischen Materialien durch den Echten Hausschwamm (EH), den Bunten oder Gescheckten Nagekäfer (BGN) und Moderfäule (MF) nachgewiesen und die thermische Behandlung gegen tierische Schadinsekten mit messtechnischer/wissenschaftlicher Begleitung empfohlen.

wie Festlegungen für den Rückschnitt getroffen und in den Bestandsplänen kartiert (Abb. 6).

Im 1. Obergeschoss wurden die geschädigten Bereiche der Deckenbalken im nördlichen und südlichen Abschnitt zurückgeschnitten und angeblattet. Hierbei wurde versucht, den Rückschnitt mit Blattordnung, unter Beachtung der geschädigten Holzbereiche, so auszurichten, dass möglichst wenige Deckenfelder (Lehmwickel mit Lehmputz/Kalkschlemmen) verloren gehen. Sparren mit liegendem Stuhl (Vollgespärre) wurden im Fußpunkt ertüchtigt und mit Versatz im Sattelholz eingelassen. Geschädigte Kehlbalken der 1. Dachgeschossebene wurden mit Balkenpassstück und beidseitigem Blattstück ergänzt. Die nördlich und südlich angeordneten Längsrähme unterhalb der in die Sparren eingezapften 1. Kehlbalkenebene wurden im Schadensbereich ausgesetzt oder mit Schrägschnitt verbunden. Seitlich angeordnete Bohlen verstärken den so ausgebildeten Gefügeknoten.

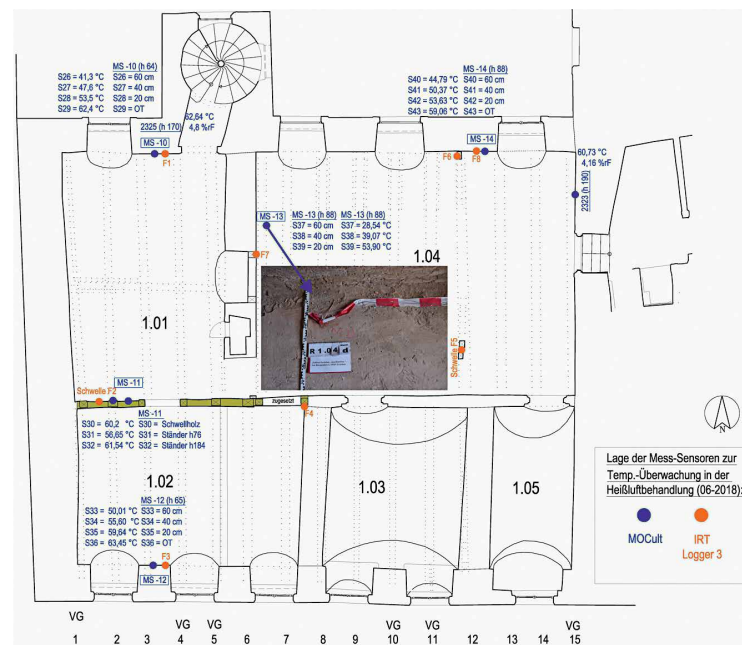
Abb. 8: Exemplarische Dokumentation der Messstellen im 1. Obergeschoss

nik mit 24 Stabfühlern der Baureihen PT-100 bzw. PT-1000 zur externen Überwachung und Temperaturkontrolle in allen Kernbereichen. Die Einbauorte und Bohrtiefen wurden in Abstimmung mit dem Sachverständigen für Holzschutz und der Projektleitung des Fachwerkzentrums festgelegt (Abb. 8).

peratursensoren versehen (vgl. Abb. 8 – Messstelle 13). Zur Komplettierung des Monitorings wurde an ausgewählten Stellen der Innenwände im Holzwerk Temperatursensoren eingebaut. In Abb. 8 sind die Messstellen des 1. Obergeschosses dargestellt. Insgesamt wurden im Rahmen der messtechnischen Begleitung 55 Sensoren an 14 Messstellen installiert. Alle Datenpunkte wurden im Minutentakt abgerufen und mittels PC archiviert.

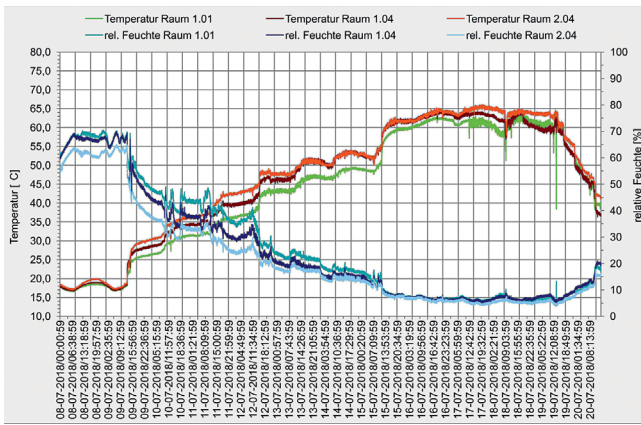
Abb. 9: Raumklima während der Heißluftbehandlung

Um einer möglichen Kondensatbildung vorzubeugen, wurde nach der ersten Aufheizphase (08.07.2018) auf die Befeuchtung der Warmluft verzichtet. Dies hatte einen drastischen Rückgang der relativen Raumluftfeuchte zur Folge, sodass sich bei der gewünschten Mindesttemperatur von 50°C in einer Mauerwerkstiefe von 20 cm raumseits eine relative Luftfeuchte von 14 % eingestellt hat. Abb. 9 zeigt auch, dass die Lufttemperatur im Raum während der Haltephase nicht höher als 66°C steigt.

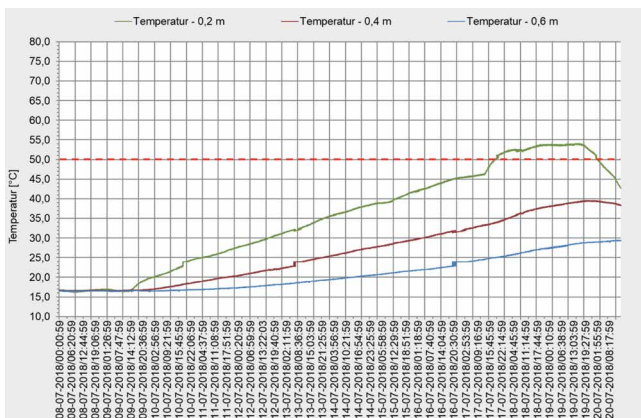
Abb. 11: Holztragwerk in Raum 1.01

Die Analyse der Messdaten der sich mittig im Holztragwerk einstellenden Temperaturen ergibt, dass sich Temperaturen oberhalb 55°C ausbilden (vgl. Abb. 11). Es ist daher davon auszugehen, dass im Holztragwerk nicht nur der Echte Hausschwamm, sondern auch Holz zerstörende Insekten abgetötet werden

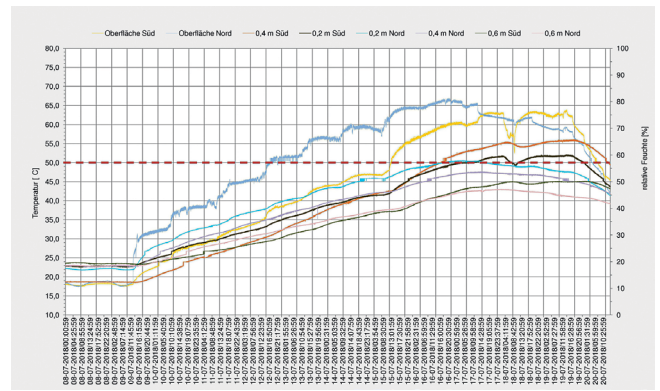
Abb. 10: Bauteiltemperaturen 1. Obergeschoss, südliche Außenwand Raum 1.02 und nördliche Außenwand Raum 1.04

Die Gegenüberstellung der Bauteiltemperaturen der nördlichen und südlichen Außenwände des 1. Obergeschosses (Abb. 10) zeigt, dass die Mindesttemperatur von 50°C bis in eine Mauerwerkstiefe von 40 cm zielsicher erreicht und über 16 Stunden gehalten wird.

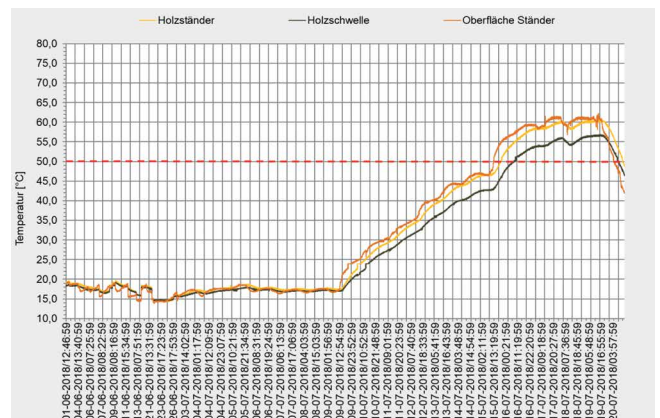
Abb. 12: Gewölbeboden – Raum 1.04

Die im Gewölbeboden erfassten Messdaten in Abb. 12 zeigen, dass die normativ geforderte Mindesttemperatur bis zu einer Tiefe von 20 cm erreicht wird. Dies resultiert u. a. aus der Tatsache, dass die Heißluftbehandlung in den Stockwerken oberhalb der Gewölbedecke durchgeführt wurde und die Gewölbedecke nur teilweise abgeräumt war.

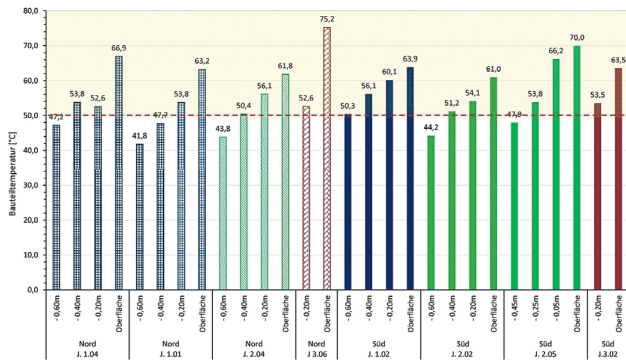
Abb. 13: Bauteiltemperaturen nördliche und südliche Außenwände

Abb. 14 zeigt das Tiefenprofil der erreichten Maximaltem- peraturen aller untersuchten Außenmauerwerke. Hier wird deutlich, dass bei den nördlichen Mauerwerken die norma- tive Mindesttemperatur von 50 °C zielsicher nur bis zu ein- er Tiefe von 20 cm eingehalten werden kann.

An der Nordfassade wurden in allen Wandquerschnitten Temperaturen von 50,00 °C 16 Stunden gehalten. Lediglich in Raum 1.02 wurde die geforderte Temperatur um 2 °C un- terschritten, möglicherweise bedingt durch den kompakteren Wandaufbau (Nord: Raum 1.01: Fühlertiefe 40 cm, 47 °C; Raum 1.04 40 cm, 50,37 °C; 60 cm, 44,97 °C; Raum 2.04 40 cm, 50,23 °C).
