Claudia Christina Hennrich, Conny Luthardt,
Simone Reep, Harald Garrecht, Christoph Diers

Schloss Erxleben

Innovative Sanierungsmethoden zur denkmalgerechten, ressourcenschonenden Sanierung denkmalbedeutender Kulturgüter als Bildungs- und Informationsprogramm

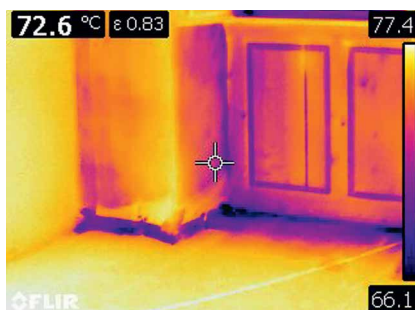
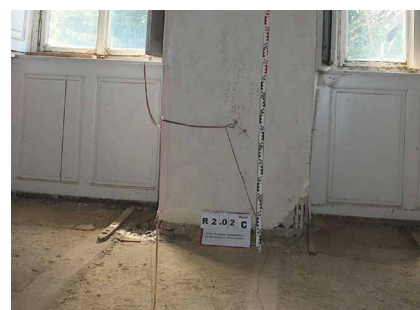
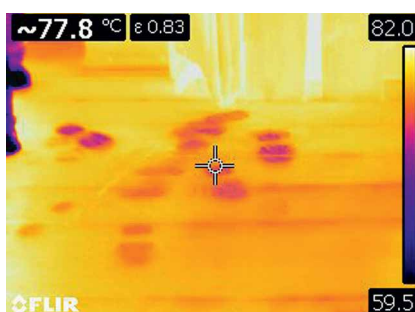
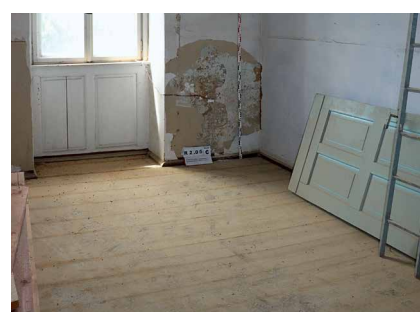
Hinsichtlich der Instandsetzung der historischen/bauzeitlichen Fachwerkwände (Abb. 4) und Dachkonstruktion des Joachimsbaus im Schloss Erxleben wurde 2017 eine holzschutztechnische Untersuchung beauftragt und im November desselben Jahres vom Holzschutzgutachter und Bausachverständigen Dipl.-Ing. Roland Becker, begleitet von der Projektleitung, durchgeführt. Gegenstand der Untersuchung war die Feststellung der holzzerstörenden Insekten und Pilze, das Ausmaß des Befalls und der Schädigung tragender Bauteile (Abb. 5). Zudem wurden der tragfähige Restquerschnitt festgestellt so-

Abb. 5: Wand- (oben) und Deckenfelder (unten) mit Mess-Sensoren/Thermografie
